## Rajattu kosteus- ja sisäilmatekninen kuntotutkimus

**Kyrön seurakuntakoti, Kyröntie 67, 21800 Pöytyä**

Asiakirjan  
päiväys  
30.7.2026

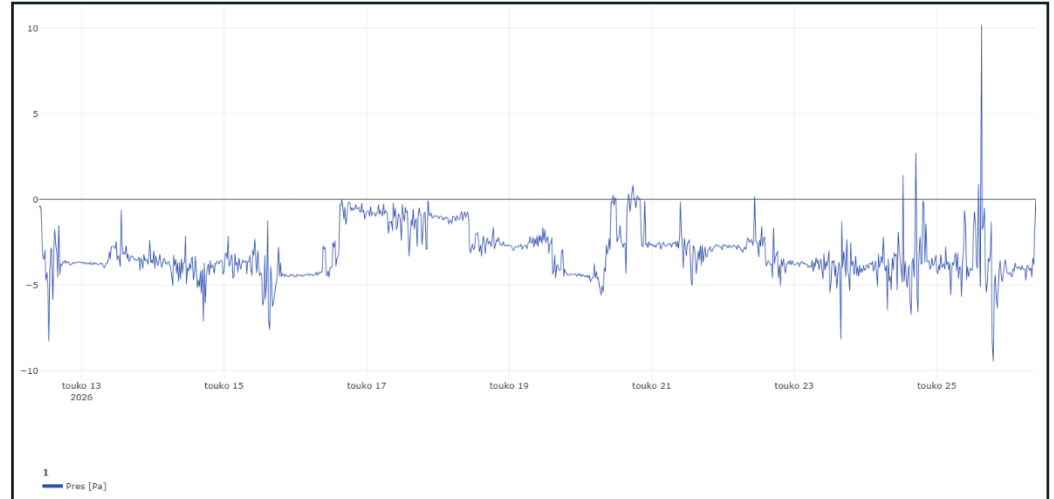
Kuva 2. Mittauspiste 1, kerhotila

**Mittauspiste LOG1 (kerhotila).** Huone oli lähes koko mittausjakson ajan alipaineinen ulkoilmaan nähden muutamia poikkeuksia lukuun ottamatta.

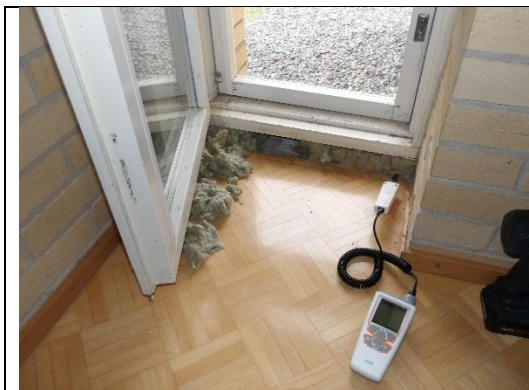
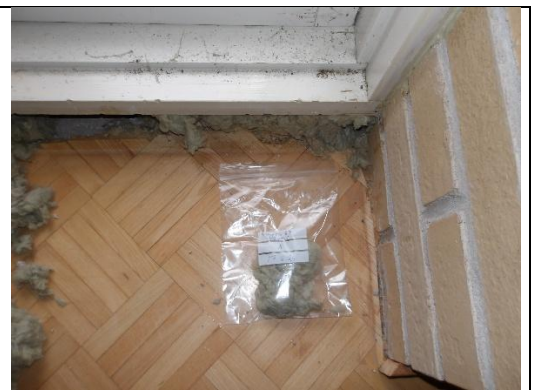
Suhteellisen kosteuden ollessa pidempiaikaisesti yli 70 % RH tarjoaa se otolliset olosuhteet mikrobikasvustolle rakenteiden pinnoilla. Tutkimusajankohtana kosteus oli rakenteen sisällä koholla.

Rakenteesta otettiin näyte **A, mineraalivillaa**. Laboratorion testauselosteen mukaan *"paljon homeita, indikaattorimikrobeita, vähän bakteereita. selvä mikrobikasvu materiaalisissa."*

**Kuva 7.** Näytteenottoa kohdalla 1.

**Kuva 8.** Materiaalinäyte A.

Rakenneavauksen kohdalla ikkunan alapuolella ei ollut höyryn- tai ilmansulkua. Rakenteen lämmöneristekerroksesta on suora sisäilmayhteys.

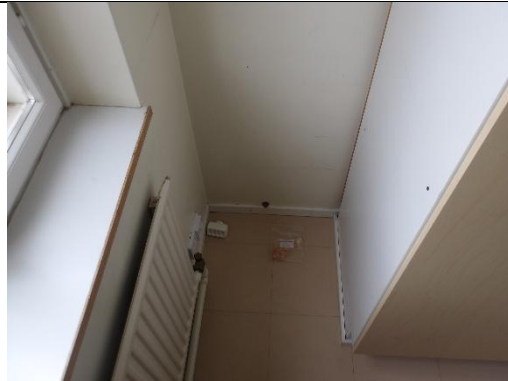
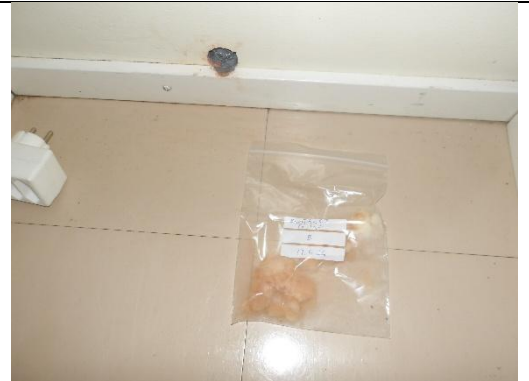
Tutkimusajankohtana kosteus ei ollut rakenteen sisällä koholla.

Rakenteesta otettiin näyte **B, mineraalivillaa**. Laboratorion testauselosteen mukaan *"vähän homeita, bakteereissa paljon aktinomykeettejä. selvä mikrobikasvu materiaalisissa."*

**Kuva 9.** Näytteenottokohta 2.

**Kuva 10.** Materiaalinäyte B.

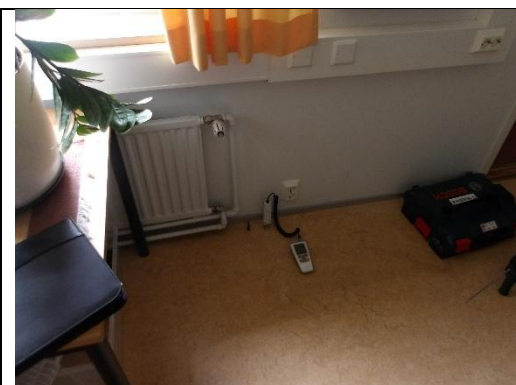
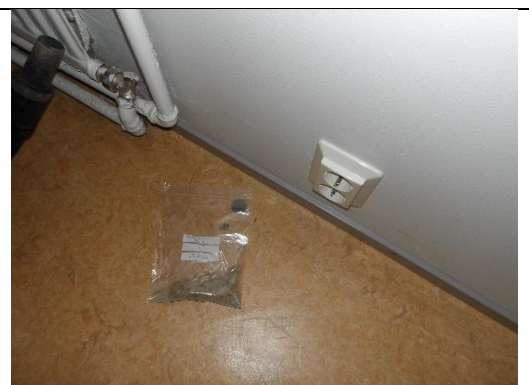
Tutkimusajankohtana kosteus ei ollut rakenteen sisällä koholla.

Rakenteesta otettiin näyte **C, mineraalivillaa**. Laboratorion testauselosteen mukaan *"vähän homeita, bakteereissa paljon aktinomykettejä. selvä mikrobikasvu materiaalissa."*

**Kuva 11.** Näytteenottokohta 3.

**Kuva 12.** Materiaalinäyte C.

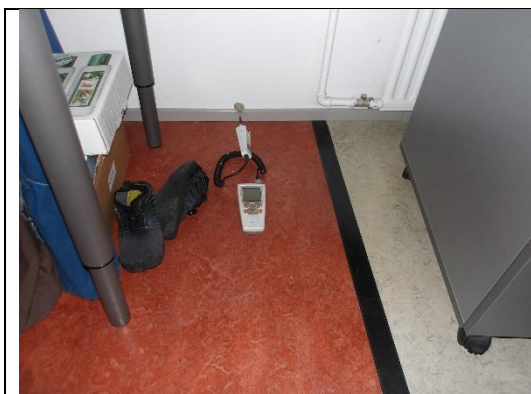
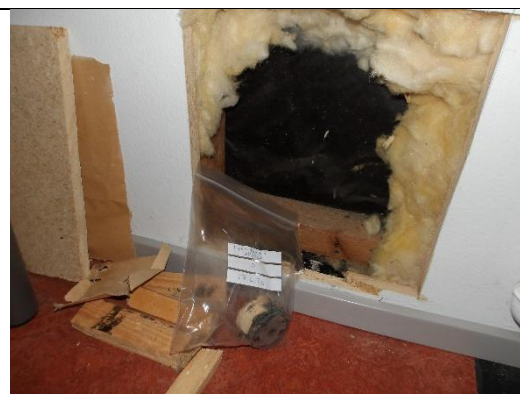
Tutkimusajankohtana kosteus ei ollut rakenteen sisällä koholla.

Rakenteesta otettiin näyte **D, alaohjauspuuta**. Laboratorion testausselesteen mukaan ”paljon homeita, indikaattorimikrobeita, vähän bakteereita. selvä mikrobikasvu materiaalissa.”

**Kuva 13.** Näytteenotto kohta 4.

**Kuva 14.** Materiaalinäyte D

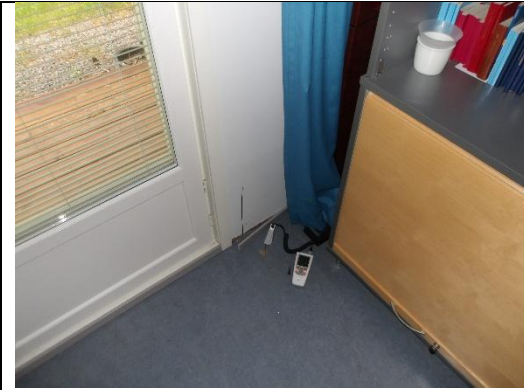
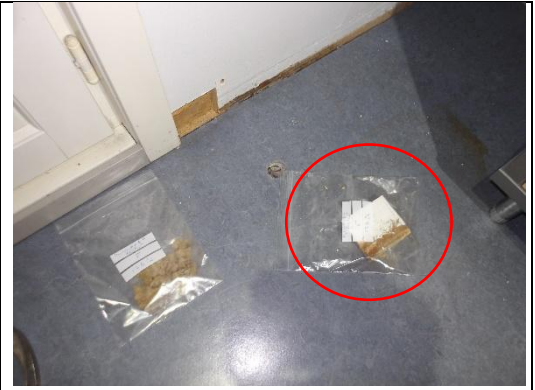
Tutkimusajankohtana kosteus ei ollut rakenteen sisällä koholla.

Rakenteesta otettiin näyte **E**, **sisäverhouslastulevyä**. Laboratorion testausselosteen mukaan *"paljon homeita, indikaattorimikrobeita, vähän bakteereita. selvä mikrobikasvu materiaalissa."*

**Kuva 15.** Näytteenottokohta 5.

**Kuva 16.** Materiaalinäyte E.

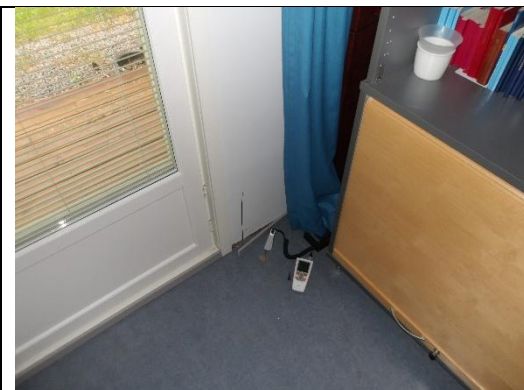
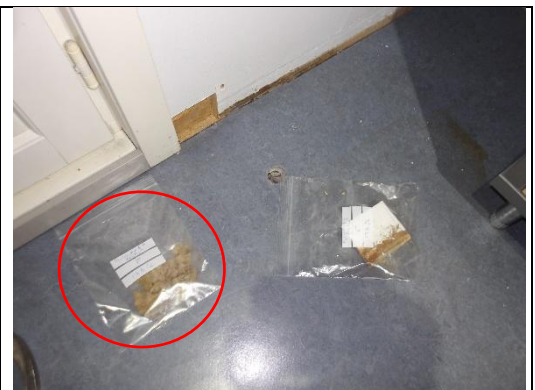
Tutkimusajankohtana kosteus ei ollut rakenteen sisällä koholla.

Rakenteesta otettiin näyte **F**, **mineraalivillaa**. Laboratorion testausselosteen mukaan *"paljon homeita, indikaattorimikrobeita, vähän bakteereita. selvä mikrobikasvu materiaalissa."*

**Kuva 17.** Näytteenottokohta 5.

**Kuva 18.** Materiaalinäyte F.

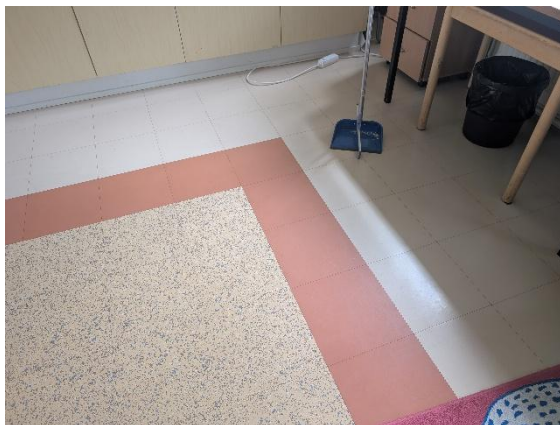
Asbestia sisältäviä vinyylilaatoituksia kerhohuoneessa

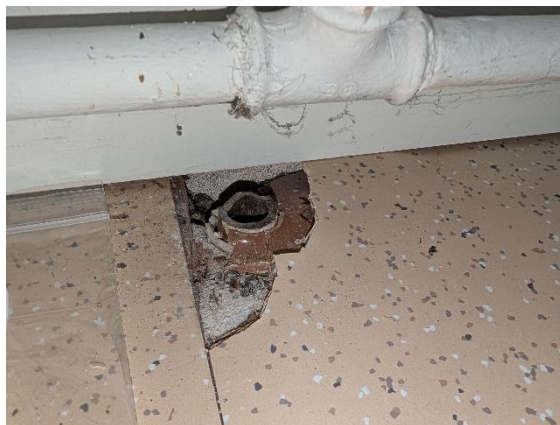
Asbestia sisältäviä vinyylilaatoituksia diakonissan toimistossa

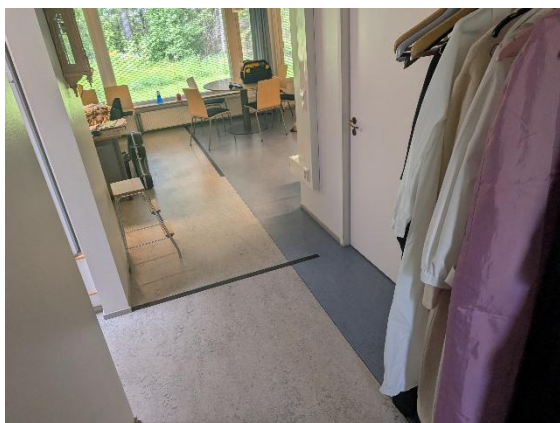
Raskasmetalleja sisältäviä muovimattoja toimistoissa

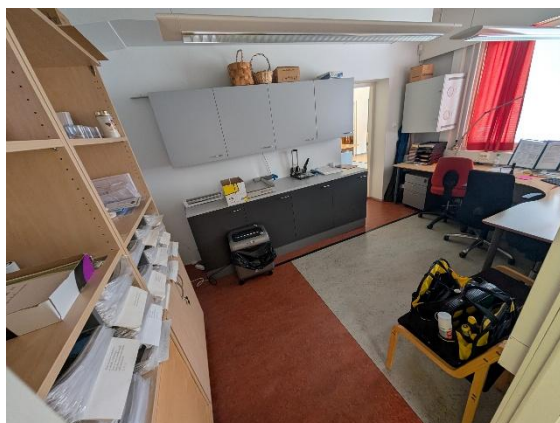
Raskasmetalleja sisältäviä muovimattoja toimistoissa

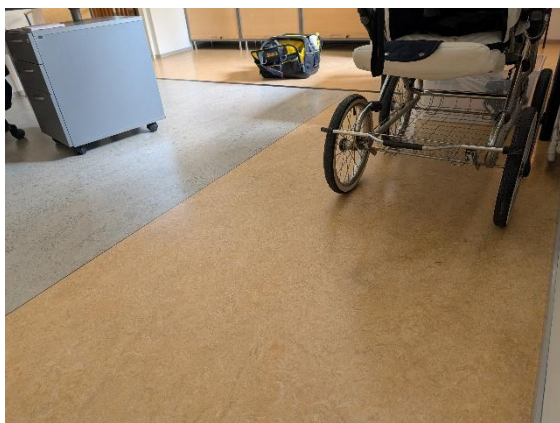
Raskasmetalleja sisältäviä muovimattoja toimistoissa

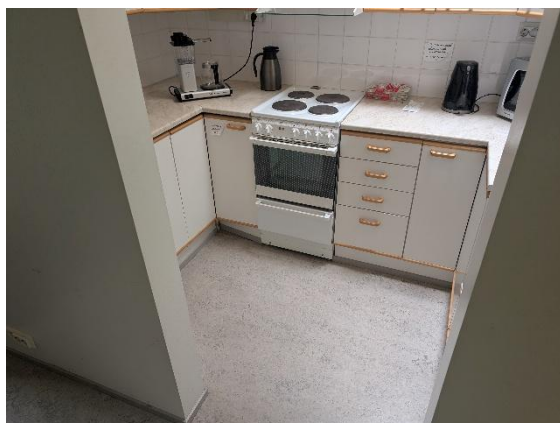
Raskasmetalleja sisältäviä muovimattoja ja välitila-laatoitusta toimiston keittiössä

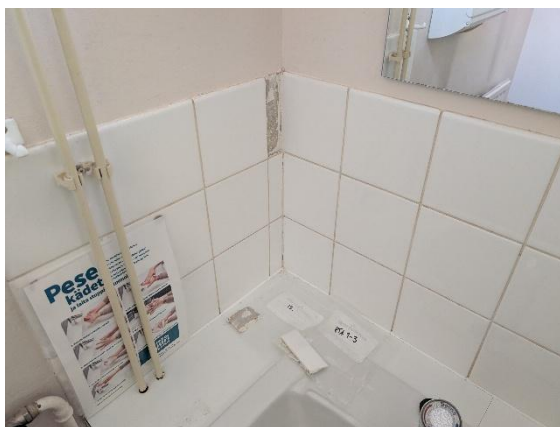
Kerhuhuonetta vastapäätä olevissa vessoissa on laattojen kiinnityslaastissa asbestia

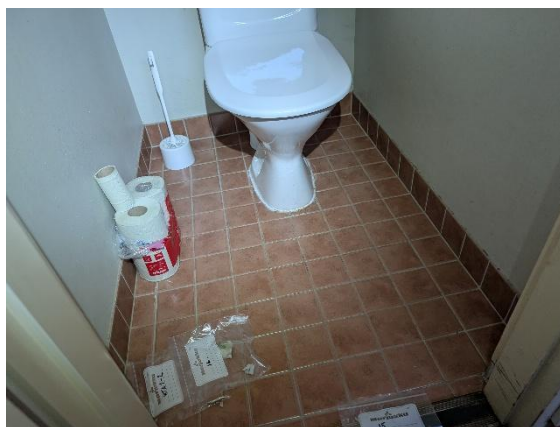
Kerhuhuonetta vastapäätä olevissa vessoissa on lattialaatoissa raskasmetalleja

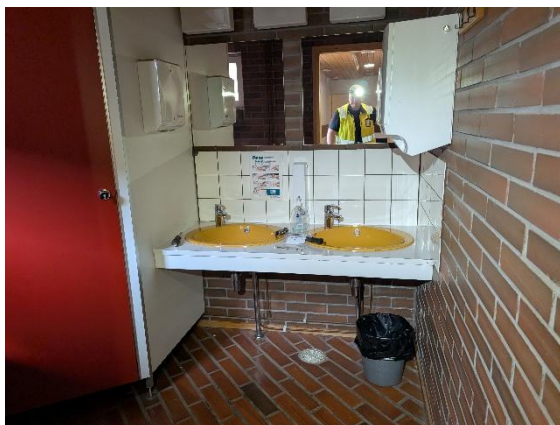
Vessojen välitilalaatoissa on raskasmetalleja salin puoleisissa vessoissa

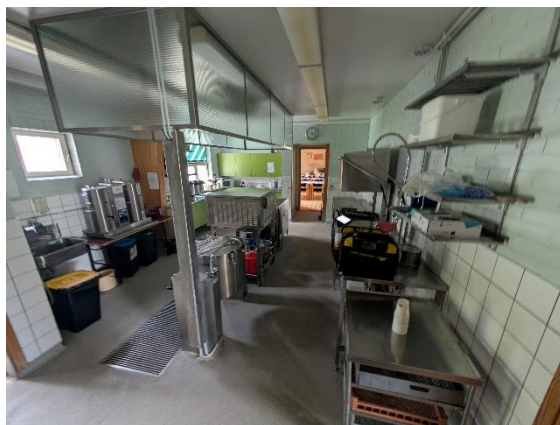
Seinien laatoituksissa on raskasmetalleja isossa keittiössä

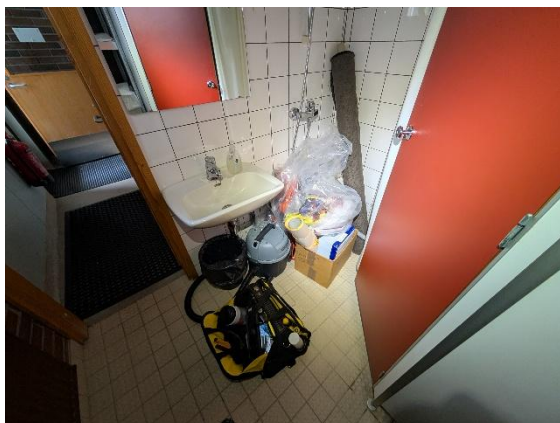
Keittiön sosiaalitulassa seinien laatoituksissa on raskasmetalleja

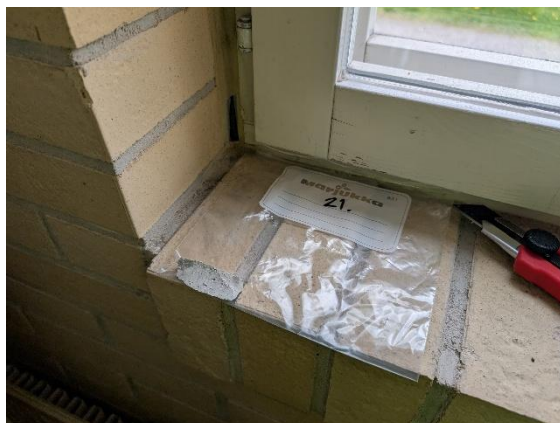
Ikkunoiden tiivistyskiteissä on raskasmetalleja sekä SCCP-yhdisteitä.
