## Rajattu kosteus- ja sisäilmatekninen kuntotutkimus

**Kyrön seurakuntakoti, Kyröntie 67, 21800 Pöytyä**

Asiakirjan  
päiväys  
30.7.2026

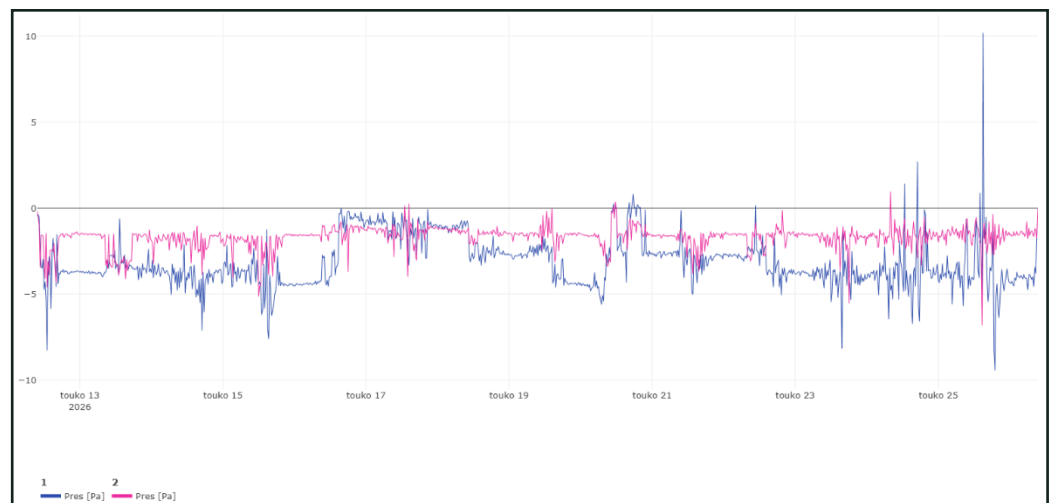
Kuva 1. Paine-erojen mittauspisteet 1 ja 2

Sisä- ja ulkoilman välisten paine-erojen mittauspisteiden (2 kpl) kuvaajat on esitetty kuvassa 1. Huonekohtaiset mittauspisteiden kuvaajat on esitetty kuvissa 2–3.

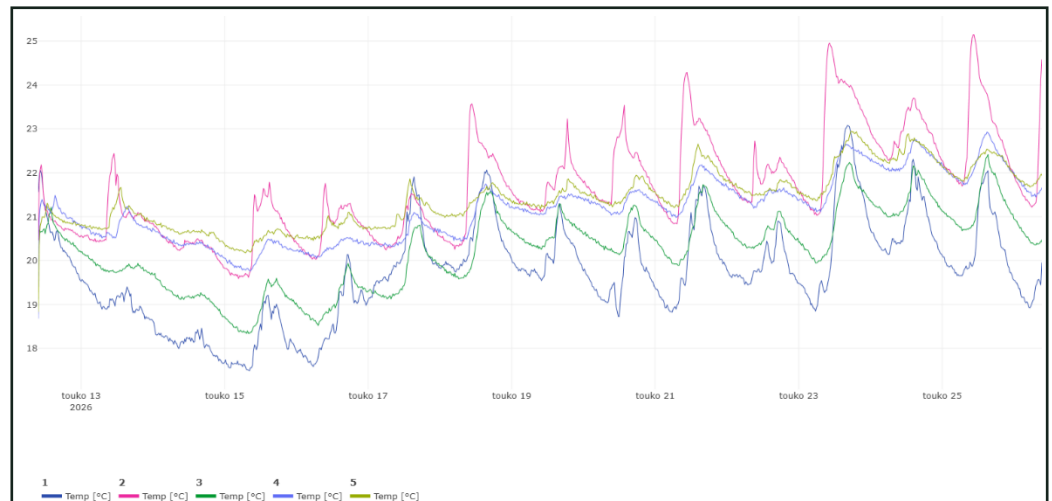
Kuva 4. Lämpötilat

Sisäilman lämpötilat vaihtelivat +18...+25 °C välillä. Lämpötilojen vaihteluun vaikuttaa tilojen käyttöaste ja auringon lämpö.

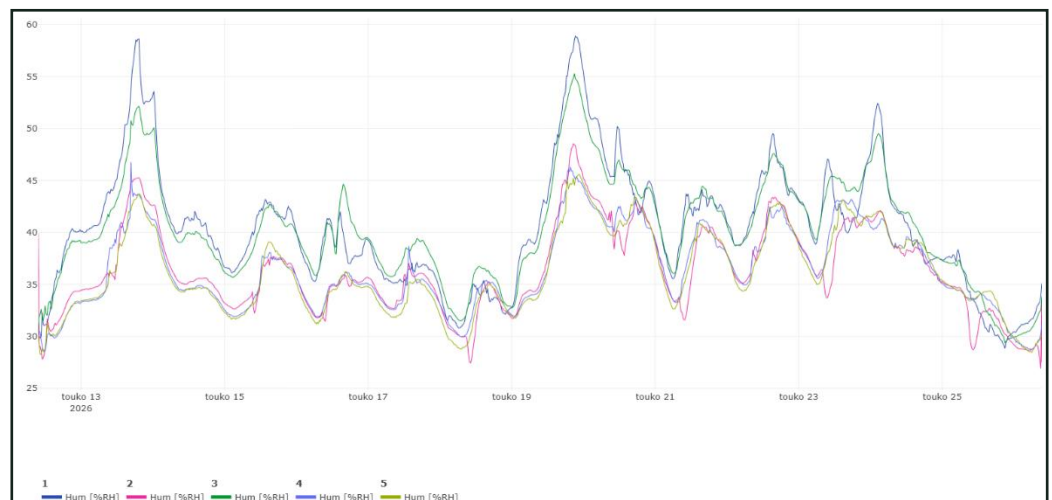
Kuva 5. Suhteelliset kosteudet

Tilojen sisäilman suhteellinen kosteus vaihteli 27...59 % RH välillä. Sisäilma oli mittausjaksolla keskimäärin n. 40 % RH kosteussisällön ollessa noin 7 g/m<sup>3</sup>. Ulkoilman kosteussisältö on ollut noin 10 g/m<sup>3</sup>. Ulkoilman suhteellinen kosteus oli keskimäärin noin 85 % RH.

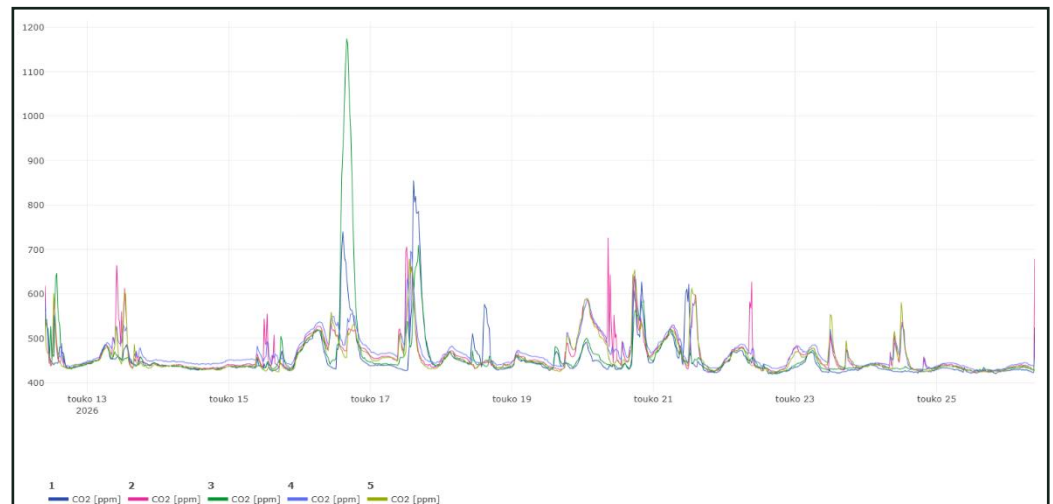
Kuva 6. Hiilidioksidipitoisuudet

Sisäilman hiilidioksidipitoisuudet seurantajakson aikana vaihtelivat tilojen käytön mukaan enimmäkseen **420...1170 ppm** välillä. Hetkelliset piikit voivat selittyä tilassa olleella henkilömäärällä. Muuten arvot eivät olleet koholla. Hiilidioksidin pääasiallinen lähde on tilojen käyttäjien hengitysilma.
